Cigliano

"Catalogo dei beni culturali architettonici"

Prima tranche – Anno 2006

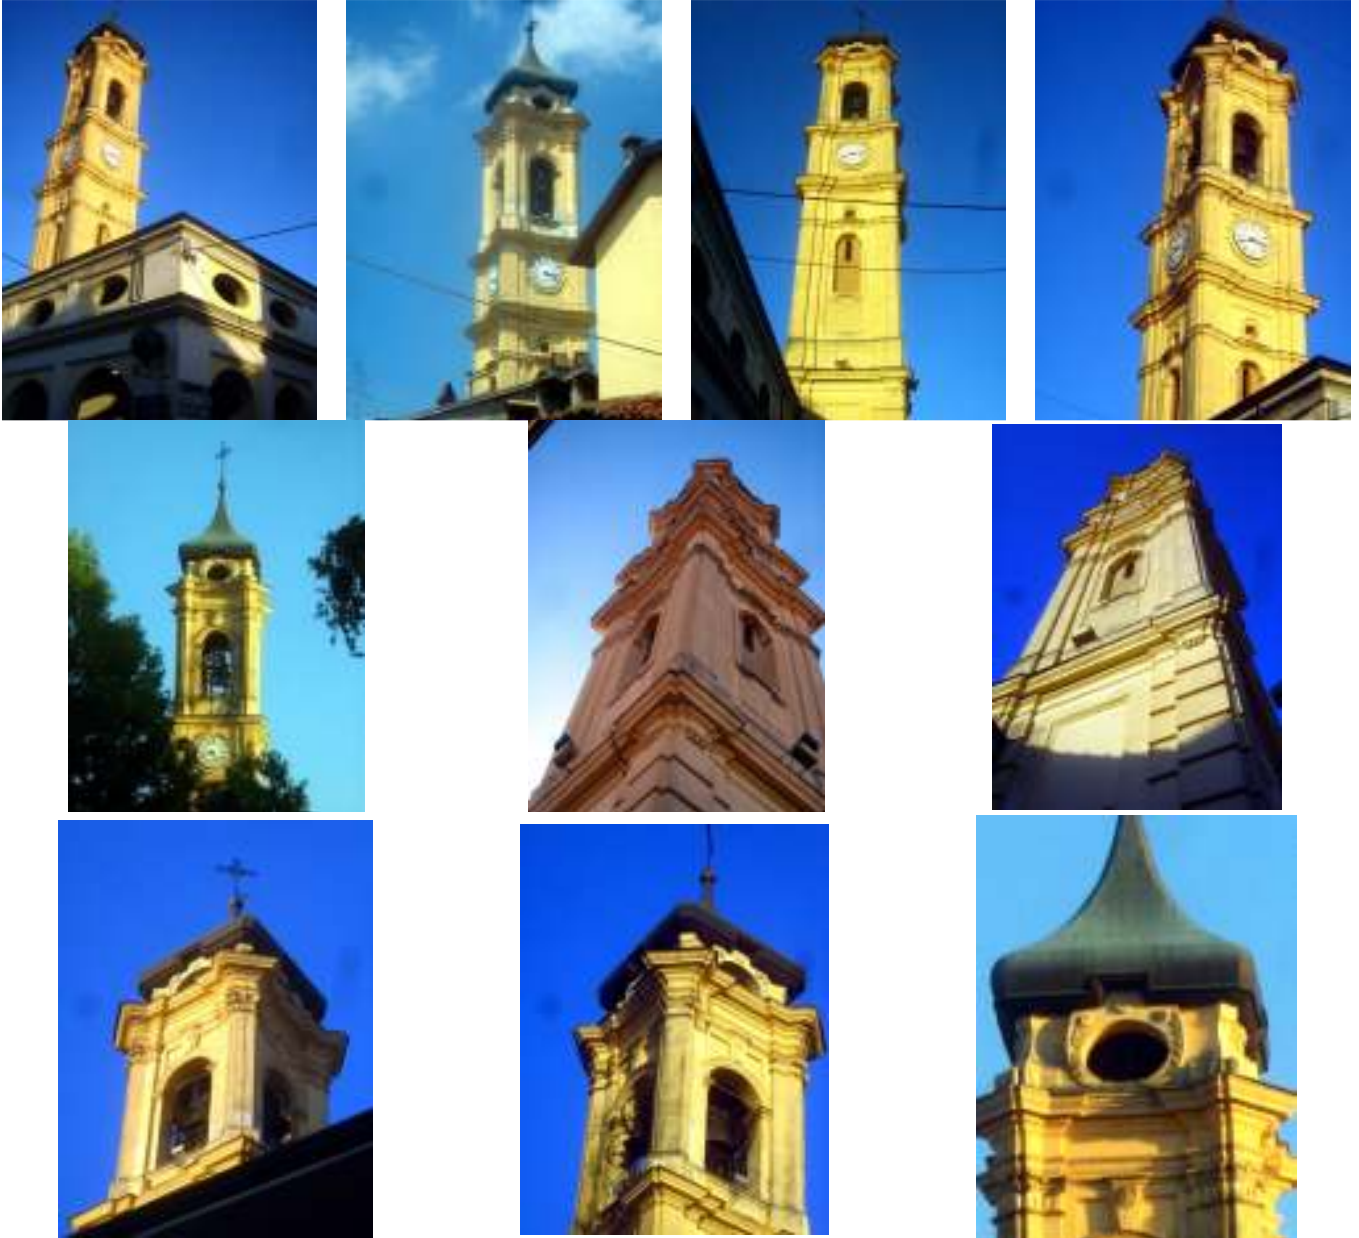
Scheda n° 2

La torre venne realizzata nel 1733 su progetto dell'Ing. Castelli. Presenta strutture murarie continue sul perimetro: ha impianto planimetrico sostanzialmente quadrato. In corrispondenza delle strutture murarie angolari dell'area basamentali sono presenti elementi decorativi a bugnato. Lo schema compositivo prevede la suddivisione in registri sovrapposti, che vanno rastremandosi ed assottigliandosi verso l'alto, così da accentuare l'altezza stessa del manufatto. I diversi registri sono scansiti tramite cornici riquadrate e trabeazioni sporgenti, con alternanza di campiture a sfondato ed elementi in rilievo che generano motivi chiaroscurali. In particolare, evidenziamo, in corrispondenza di uno dei registri inferiori, la presenza di aperture a feritoria centrali racchiuse entro nicchie murarie ad arco. Al di sotto della cella campanaria è presente un orologio meccanico (di tipo moderno), con numerazione romana di colore nero su fondo bianco e lancette in metallo. In sito anche le campane con relativo incastellamento metallico. La cella campanaria rappresenta una pregevole realizzazione: è staccata dal corpo centrale per mezzo di una cornice trabeata in aggetto. A propria volta, presenta lesene angolari, ribattute sui lati, che sorreggono una possente trabeazione spezzata, in evidente aggetto, che conferisce grande dinamicità visiva all'insieme. Inoltre, al di sopra della cella campanaria sono presenti oculi di forma ovale con cornice decorativa che arricchiscono ulteriormente il ricercato schema compositivo della torre. La copertura, costituita da lastre metalliche, ha forma "bombata" con cuspide sommitale, coronata da una artistica croce metallica. La finitura è ad intonaco di colore giallo paglierino, caratterizzato dalla presenza di macchie nere ed efflorescenze, conseguenti all'azione dell'umidità capillare di risalita, della gelività e dell'azione di dilavamento delle acque meteoriche. Le aree maggiormente compromesse sono relative, oltre che alle murature basamentali, alla sezione inferiore della cella campanaria, ove si evidenziano fenomeni di distacco e perdita di materiale. Nel caso specifico, per quanto riguarda l'esecuzione di eventuali interventi conservativi, si suggerisce di valutare l'efficacia del sistema di smaltimento delle acque meteoriche al fine di ridurre al minimo l'azione di dilavamento della pioggia sulle finiture superficiali. Si sottolinea l'importanza di impiegare, nel futuro rifacimento delle finiture superficiali, sostanze altamente traspiranti. Opportuno valutare il consolidamento degli elementi decorativi in aggetto. Importante investigare anche l'evoluzione di eventuali cedimenti fondali, al fine di procedere eventualmente ad idoneo consolidamento statico. Inoltre, allo stato attuale risulta invasiva la presenza dell'impiantistica in facciata, particolarmente in corrispondenza delle sezioni basamentali.

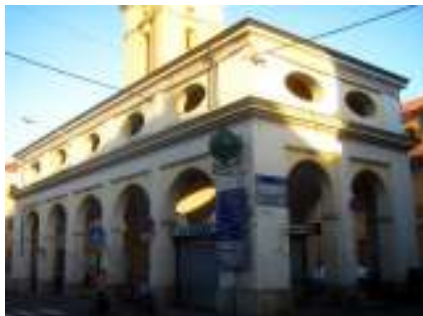
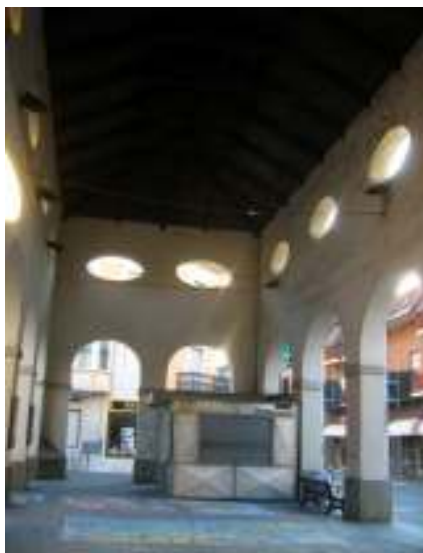
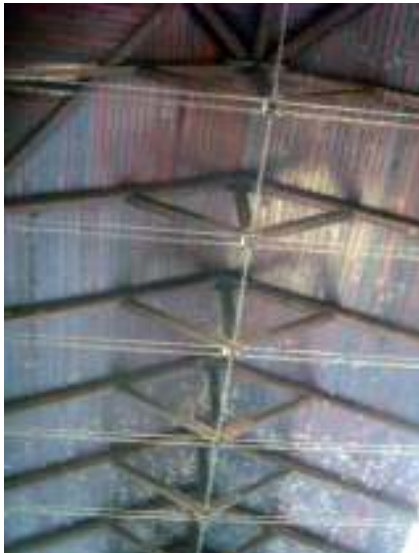
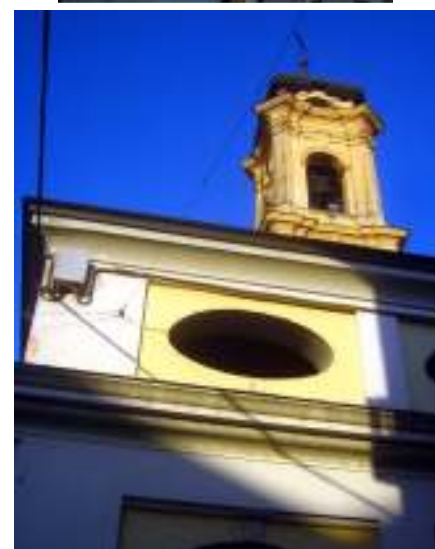
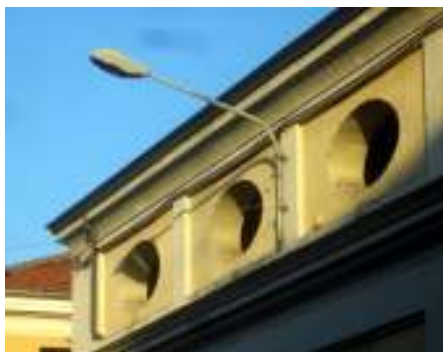
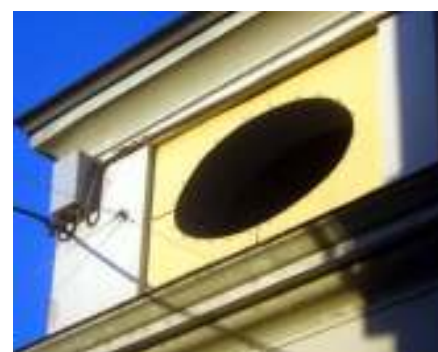
Scheda n° 3

Nel territorio corrispondente all'attuale Cigliano la presenza dei Romani è documentata da ritrovamenti archeologici di monete, sepolture e dalla persistenza di un "miliarium": nel periodo medievale, in seguito alla dominazione di Longobardi e Carolingi, Cigliano venne a dipendere politicamente dal Vescovo e poi dal Comune di Vercelli. Non sono rimasti resti materiali di questa sua antichissima storia: permangono tuttavia testimonianze più recenti, come quella dell'"Ala", l'antico mercato coperto, risalente al secolo XVIII. In effetti, nel 1722 Cigliano fu venduta da Vittorio Amedeo II ai marchesi Peracchino quale feudo, i quali governarono fino all'avvento di Napoleone. A partire dalla realizzazione della celeberrima "Halle au Blé" parigina, all'inizio del secolo XIX, la creazione di edifici con forte valenza civile rispondenti ai canoni di razionalità, salubrità ed innovazione tecnologica si diffuse anche nei territori d'oltralpe. Le composizioni architettoniche raggiunsero - anche in contesti territoriali periferici - dimensioni e caratteri di decoro urbano prima riservati unicamente ad edifici religiosi. Il complesso in esame presenta tipologicamente le caratteristiche riconosciute peculiari per un'area mercatale: innanzitutto, una ubicazione idonea nel centro urbano a maggior densità; in corrispondenza del livello inferiore, la presenza di alte arcate a portico, regolarmente intervallate: una ottimale aerazione, conseguente anche all'altezza considerevole del manufatto; una illuminazione idonea, garantita anche dalla presenza delle finestre oculari del livello superiore; una copertura atta a garantire, anche in caso di intemperie, il regolare svolgimento delle attività commerciali. L'antico manufatto fu oggetto di sopraelevazione dopo la seconda guerra mondiale: in particolare, nel 1945 venne completamente ricostruita la parte superiore a seguito di un incendio conseguente ad un bombardamento. Il livello superiore presenta sui fronti finestre ad oculi ovali (realizzati ex novo contestualmente alla ricostruzione del 1945), regolarmente intervallati e suddivisi da stilizzati elementi a lesena, con superiore cornice di coronamento e struttura di copertura a padiglione. Tra il livello inferiore e quello dei sovrastanti ovuli è presente una trabeazione sporgente. Il sistema di copertura è stato oggetto, in tempi recenti, di intervento di rifacimento, con ripristino tanto delle orditure lignee quanto del manto di copertura. La superficie di finitura esterna è costituita da intonaco di due tonalità: bianco in corrispondenza degli elementi strutturali (lesene, pilastri, cornici trabeate, conci di chiave degli archi); giallo paglierino a copertura e protezione degli "sfondati" murarii. È presente anche, in corrispondenza delle strutture murarie basamentali, uno zoccolo continuo in pietra, che ha evidentemente lo scopo di contrastare lo sfarinamento degli intonaci superficiali conseguente all'azione dell'umidità capillare di risalita. Tuttavia, il degrado colpisce le finiture esterne, e si manifesta con la presenza di macchie ed efflorescenze che colpiscono soprattutto le strutture maggiormente esposte all'azione delle acque meteoriche. Presenti scrostamenti fino al supporto murario laterizio in corrispondenza di alcune sezioni angolari. Anche gli elementi in pietra della struttura basamentali sono segnati da degrado delle finiture superficiali: gli interventi conservativi consigliati dovranno prevederne la pulitura in superficie con tecniche e materiali idonei. In assenza di adeguati interventi, il perdurare dell'azione continua di agenti di degrado sulle finiture superficiali potrà pregiudicare la conservazione del bene. Si sottolinea l'importanza, negli eventuali futuri interventi sulle finiture esterne, di intervenire avendo sempre l'accortezza di impiegare prodotti traspiranti. Risulta inoltre invasiva la presenza dell'impiantistica in facciata.

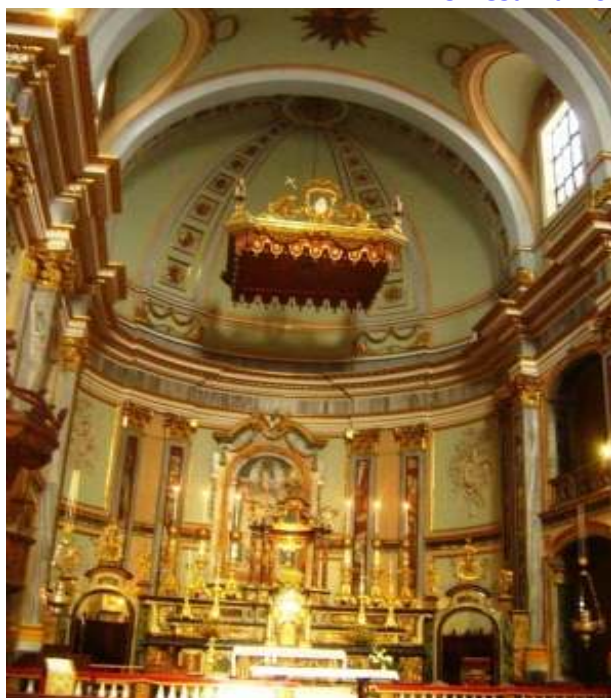
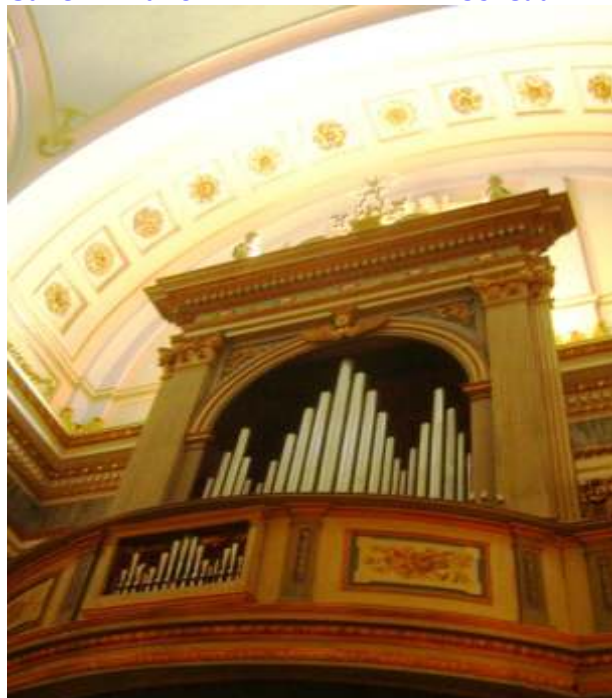
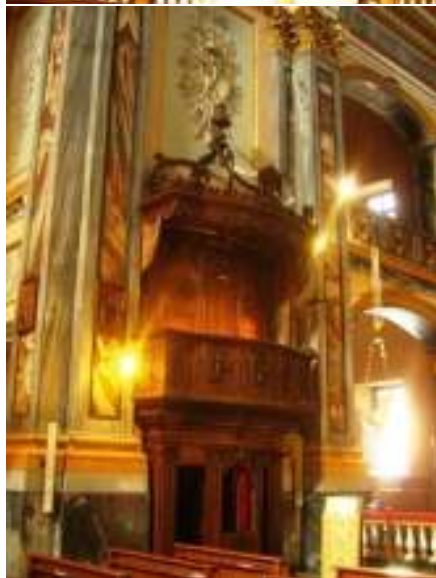
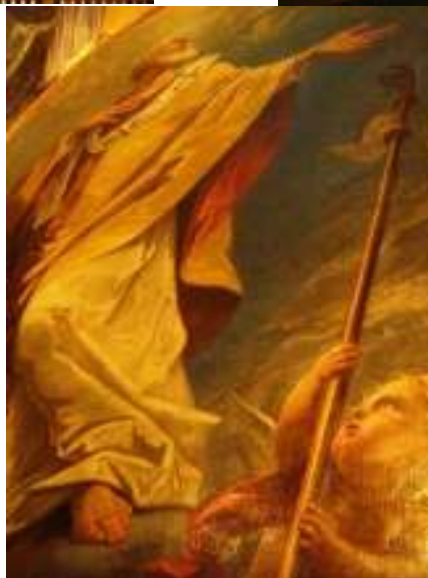
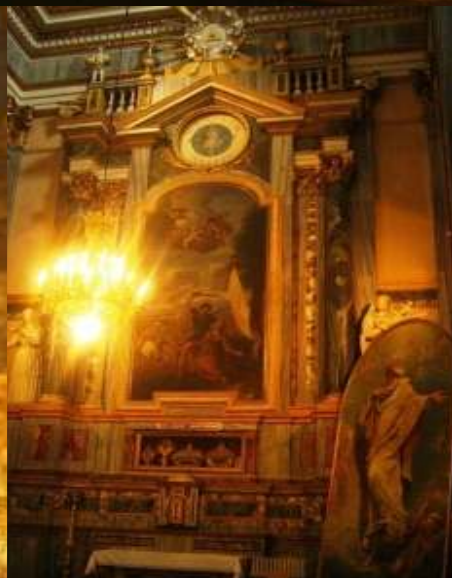
Allegato della
scheda n° 4

Lo stato conservativo degli interni sono è, allo stato attuale, globalmente discreto. Si sottolinea l'opportunità di valutare un eventuale consolidamento degli elementi decorativi in aggetto e l'importanza comunque di un costante monitoraggio dello stato conservativo degli stessi, al fine di contrastare l'azione degli agenti endogeni sulle finiture superficiali.

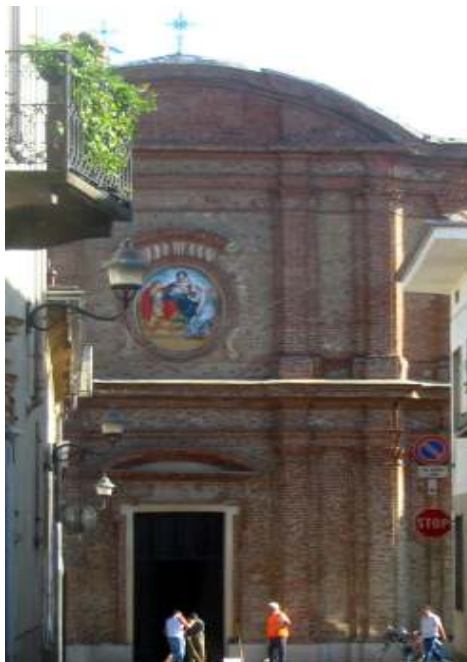
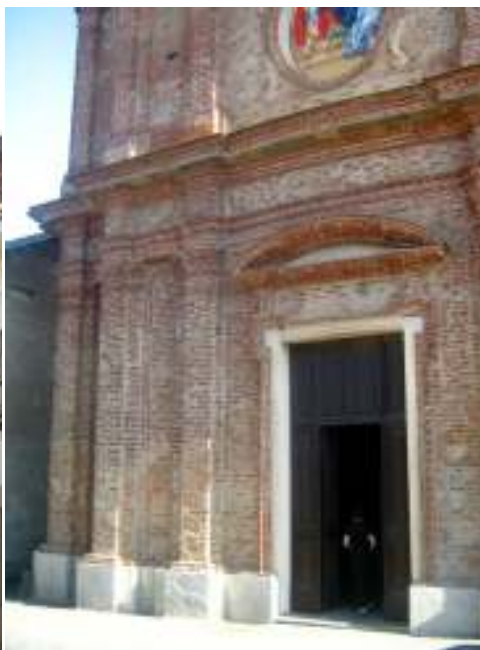
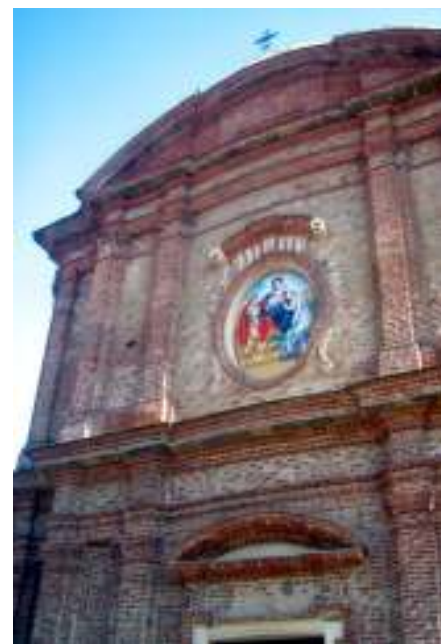
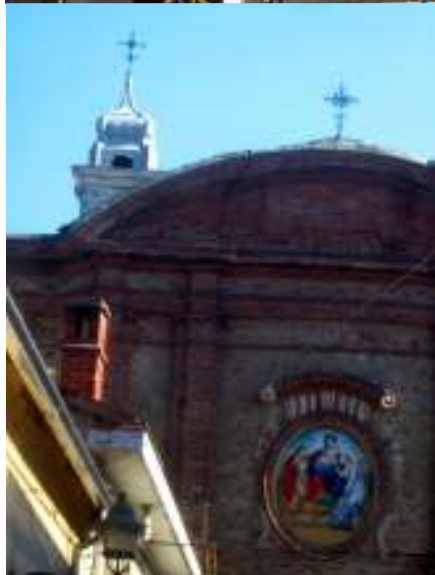
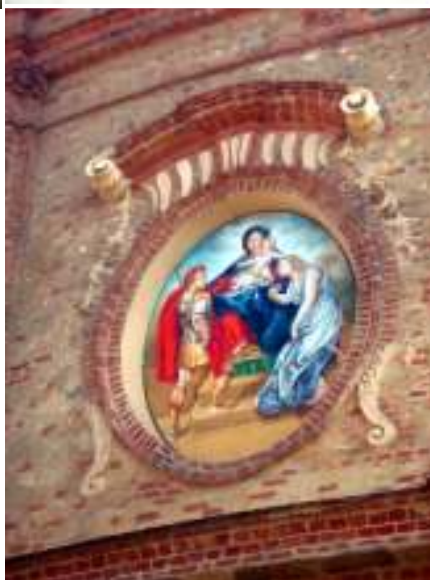
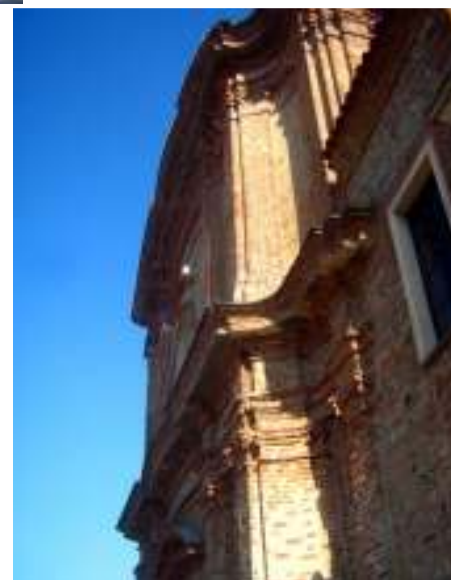
Scheda n° 5

La chiesa di San Defendente risale alla metà del XVII secolo. Alla fine del secolo XVI era presente in sito una piccola cappella con annesso cimitero. La chiesa venne realizzata in tre fasi distinte cronologicamente: nel 1643 ebbero inizio i lavori di costruzione della attuale chiesa. Nel 1753 fu iniziata la costruzione del coro e del campanile. Nel 1844 furono demolite l'abside e la volta del coro, ricostruiti secondo schemi compositivi conformi alla nuova realizzazione. Il fronte, che presenta tessitura muraria laterizia a vista, risulta composto da due ordini sovrapposti, con lesene sovrapposte e ribattute: una cornice in leggero aggetto li suddivide. La sezione centrale è costituita inferiormente da un portale monumentale con timpano arcuato. Al di sopra di esso vi è un elemento ad oculo con affresco centrale, recentemente oggetto di interventi di rifacimento. La parte superiore della facciata è conclusa da un elemento a frontone ricurvo. Del complesso fa parte anche una torre campanaria con copertura in lastre metalliche di forma bombata con superiore cuspide ed artistica croce metallica soprastante. In corrispondenza dell'area inferiore delle strutture murarie perimetrali è presente uno zoccolo basamentale continuo, lastre in pietra chiara, oggetto probabilmente di un recente intervento. In effetti, risulta problematica l'azione svolta dall'umidità capillare di risalita sulle apparecchiature laterizie, che comporterebbe degrado degli strati di legante, sfarinamento e perdita di materiale, con parallela erosione degli elementi laterizi. Allo stato attuale, comunque, le strutture murarie non risultano direttamente interessate da questo tipo di problematica. Importante tuttavia un costante monitoraggio degli elementi decorativi in aggetto, costituiti da elementi in cotto, maggiormente esposti all'azione di dilavamento delle acque meteoriche ed alla gelività.

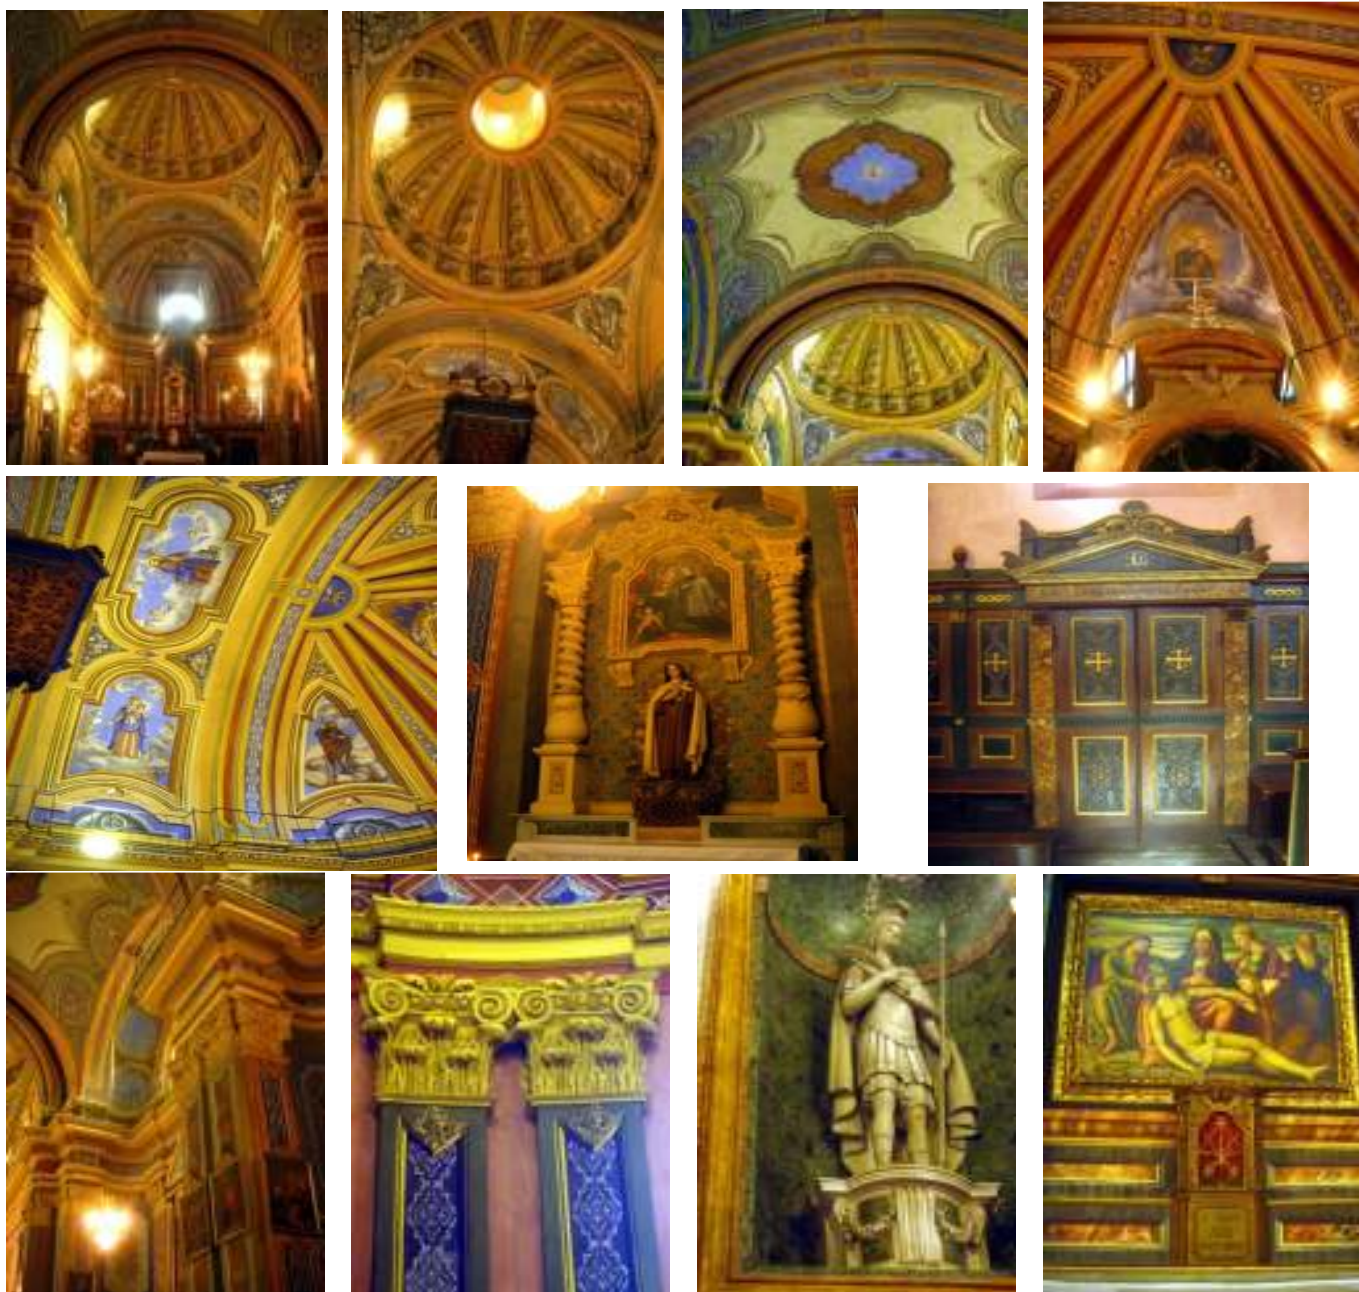
Allegato della
scheda n.5

L'interno presenta una navata unica, impreziosita da stucchi di gusto barocchi. L'area absidale è coperta da un semicatino sferico, mentre in corrispondenza del presbiterio vi è una cupola su pennacchi sferici. Anche gli arconi trasversali e le volte risultano finemente decorate. Fra le opere d'arte ricordiamo la presenza di un'opera attribuita a Gaudenzio Ferrari che rappresenta la "Deposizione". Lo stato conservativo degli interni della chiesa, degli arredi sacri e delle opere d'arte non desta particolare preoccupazione. Tuttavia, si sottolinea l'importanza di un costante monitoraggio dello stato conservativo degli stessi, al fine di contrastare l'azione degli agenti endogeni sulle finiture superficiali.

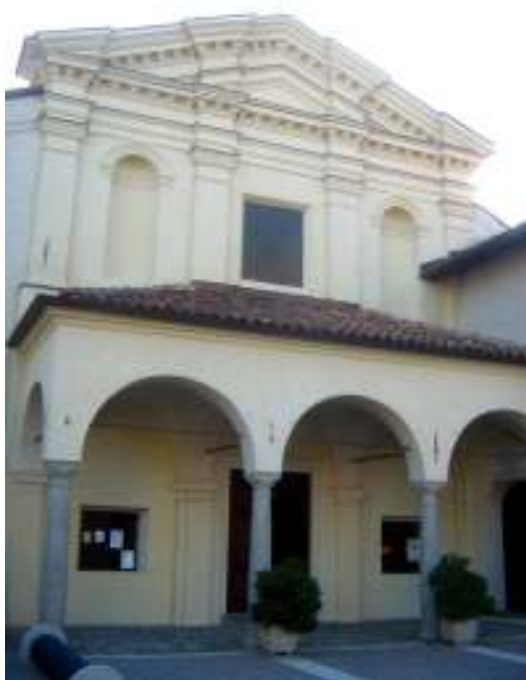
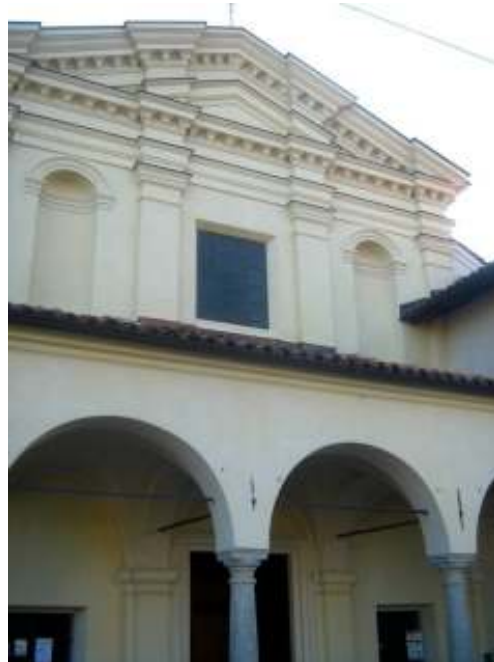
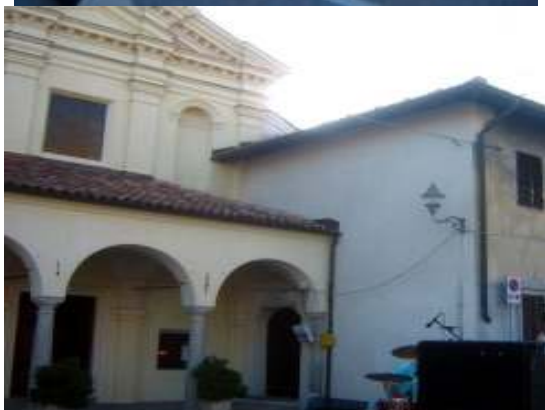
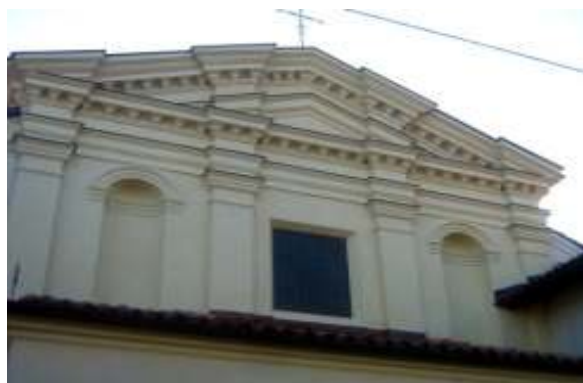
Scheda n.6

La chiesa in esame è dedicata alla Madonna delle Grazie: essa venne realizzata (nelle sue forme attuali) a partire dall'anno 1827, per essere poi ampliata nel 1838. Il complesso è stato comunque oggetto di un generale intervento di manutenzione straordinaria in tempi relativamente recenti. La copertura è a falde con doppio spiovente. Sotto il profilo della conservazione dei caratteri tipologici, il manufatto conserva le originarie strutture portanti perimetrali continue. L'attuale edificio sacro presenta un impianto planimetrico a navata principale con cappelle laterali. Risulta caratterizzato da un protiro tetrastilo antistante con archi a sesto pieno su colonne in pietra: il sistema voltato è costituito da una teoria di crocere rafforzate da tirantature metalliche, mentre il manto di copertura laterizio poggia su una orditura con struttura a padiglione. In posizione attigua rispetto alla chiesa è presente un chiostro del Convento dei Cappuccini: di rilievo anche la permanenza di meridiana su un bene di proprietà privata. La superficie di finitura esterna (recentemente ripristinata) è costituita da uno strato di intonaco di tonalità chiara. Le finiture superficiali degli interni sono finemente decorate ad intonaco, motivi a marmi policromi, decorazioni di gusto neoclassico. In corrispondenza del presbiterio è presente una volta a vela su pennacchi sferici interamente affrescata con scene e soggetti sacri (che rievocano figurativamente la gloria di Santa Caterina d'Alessandria d'Egitto e gli strumenti del Suo martirio). L'altare marmoreo presenta una statua della Madonna con Bambino. La leggibilità dell'apparato decorativo, inoltre, è favorita dalla presenza di un elemento a lanterna che ne garantisce l'illuminamento. Il fronte, suddiviso orizzontalmente dalla linea del protiro, presenta anche una tripartizione della sezione superiore. Di fatto, la sezione centrale, con finestra rettangolare, è sormontata da un piccolo timpano triangolare. Le due sezioni laterali presentano nicchie murarie ad arco. Una pesante trabeazione segna il profilo superiore, ed è a propria volta sormontata dal timpano triangolare che racchiude in sé il timpano più piccolo. Nel caso specifico, per quanto riguarda la conservazione del bene, si evidenzia l'importanza di un costante monitoraggio dello stato conservativo e di una adeguata manutenzione, periodicamente e costantemente curati, che rivestono un ruolo essenziale nel preservare il bene dall'azione degli agenti di degrado e dagli eventuali effetti del dissesto strutturale.

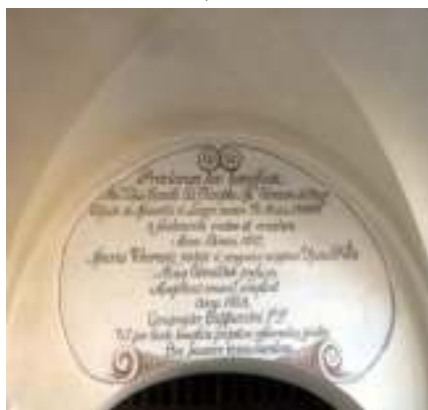
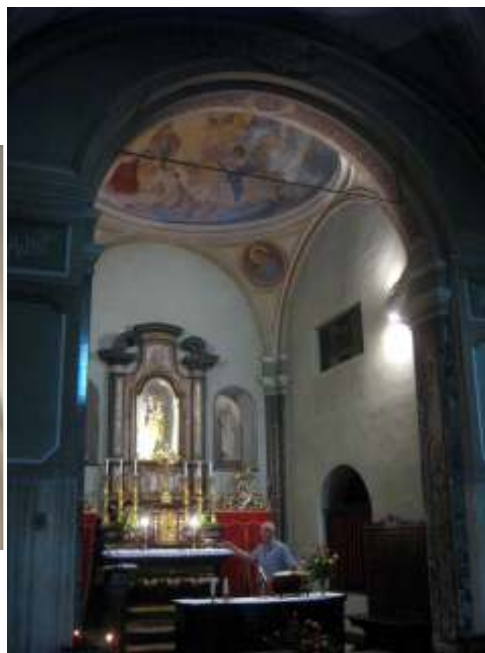
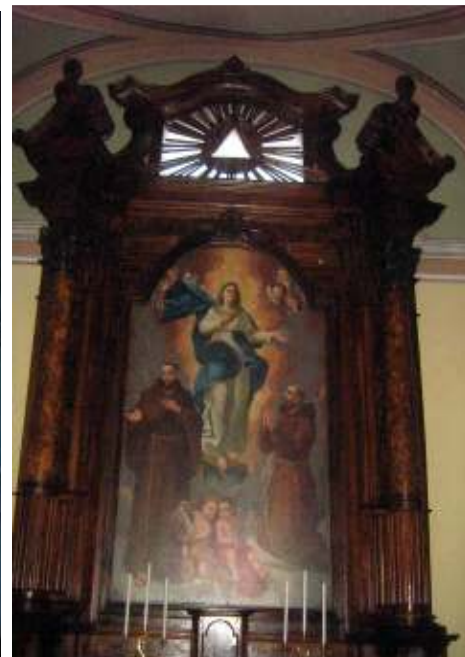
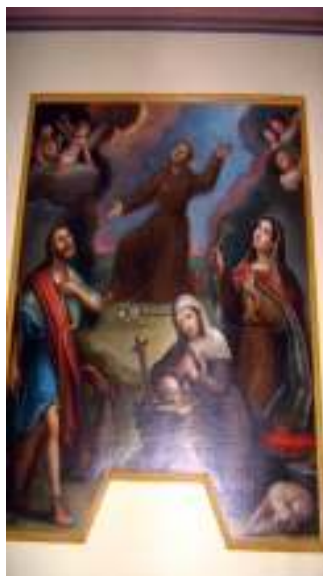
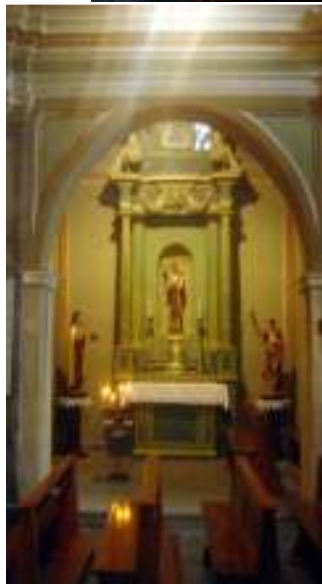
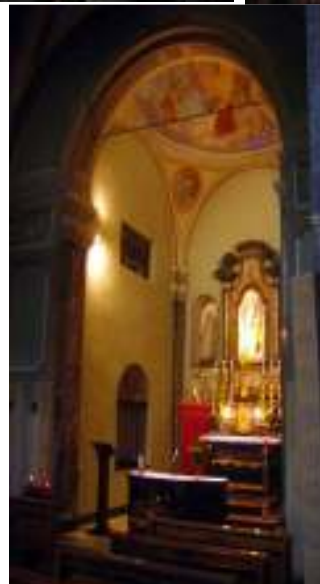
Allegato della scheda n.6

Gli interni della chiesa risultano arricchiti dalla presenza di molte opere d'arte ed arredi sacri di pregio: inoltre, lo stesso catino absidale è decorato ad affresco, così come le volte a crociera con arconi trasversali rifiniti finemente con motivi ornamentali. Presenti inoltre negli interni dipinti ad olio su supporto in tela, ostensori, candelabri ed altari in marmi policromi con nicchie per le statue ed epigrafi commemorative. All'interno vi è inoltre un altare con supporto (per dipinto ad olio) in legno finemente lavorato. Lo stato conservativo degli interni della chiesa, degli arredi sacri e delle opere d'arte non desta particolare preoccupazione. Tuttavia, si sottolinea l'importanza di un costante monitoraggio dello stato conservativo degli stessi, al fine di contrastare l'azione degli agenti endogeni sulle finiture superficiali.

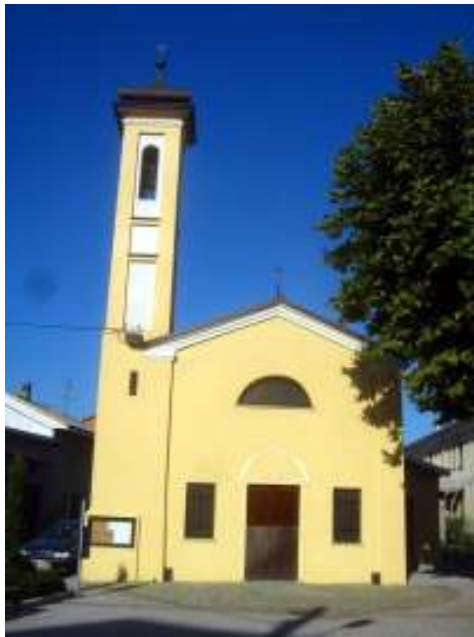
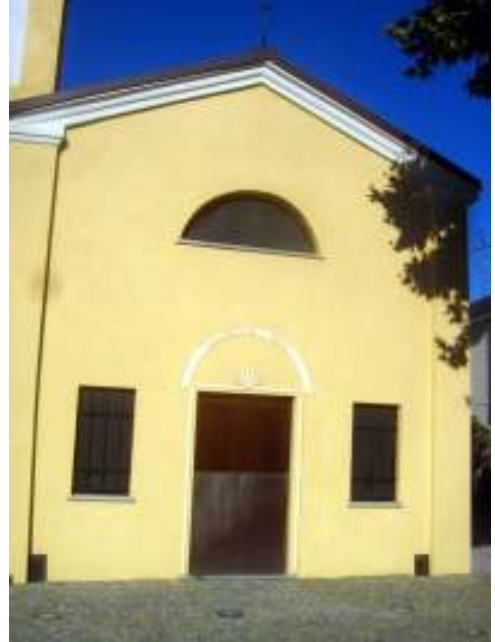
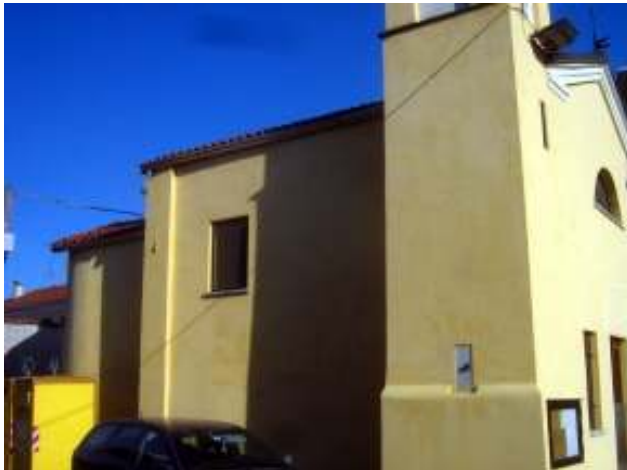
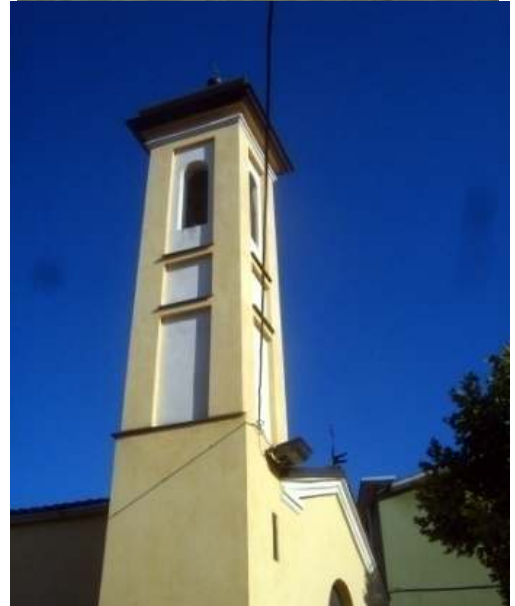
Scheda n°7

La chiesa in esame è dedicata a San Sebastiano e San Rocco: in relazione alla sua fondazione, non sappiamo con esattezza quanto remota sia la presenza in questo luogo di un manufatto religioso; essa tuttavia risultava già esistente nel 1576. Il complesso è stato comunque oggetto di un generale intervento di rifacimento in tempi recenti. La copertura è a falde con doppio spiovente. La facciata è decorata da un portale con elementi decorativi sovrapposti realizzati ad affresco in tempi recenti. Ai lati dell'ingresso vi sono due aperture finestrate di forma rettangolare. Al di sopra dell'ingresso vi è una apertura ad oculo di forma semicircolare. In corrispondenza del contorno superiore del fronte a capanna (linea sottogronda) vi è una cornice di colore bianco. In corrispondenza dei fronti laterali sono presenti finestre che garantiscono l'illuminamento dell'aula interna. La torre campanaria è posta in corrispondenza del fronte, lato sinistro. Il campanile, parzialmente interno all'aula, è stato evidentemente oggetto di restauro in tempi non remoti: evidente comunque una suddivisione in registri sovrapposti. La cella campanaria presenta monofore ed ha elemento di copertura costituito da lastre metalliche di forma bombata con cuspide e soprastante artistica croce metallica. La superficie di finitura esterna (recentemente ripristinata) è costituita da uno strato di intonaco di tonalità giallo chiaro. In corrispondenza delle aperture finestrate sono presenti davanzali con soglie in pietra: le finestre sono munite di grate metalliche. In corrispondenza del fronte posteriore è visibile l'abside, di impianto semicircolare, con intonaci superficiali di recente fattura. La sua particolare conformazione rende lecito ipotizzare una fondazione dell'edificio piuttosto remota cronologicamente. Il semicatino dell'abside è coperto internamente da una calotta emisferica. Nel caso specifico, per quanto riguarda la conservazione del bene, si evidenzia l'importanza di un costante monitoraggio dello stato conservativo e di una adeguata manutenzione, periodicamente e costantemente curati, che rivestono un ruolo essenziale nel preservare il bene dall'azione degli agenti di degrado e dagli eventuali effetti del dissesto strutturale.

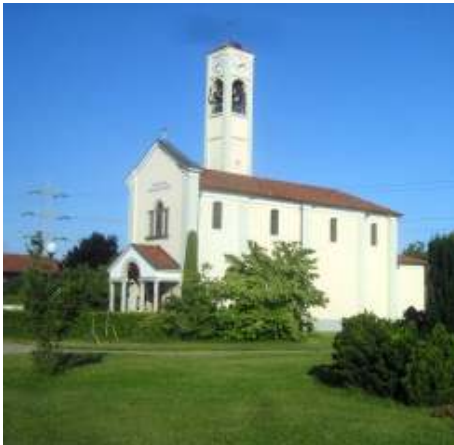
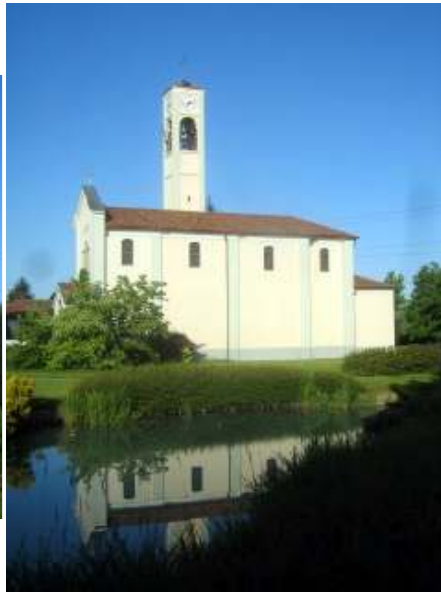
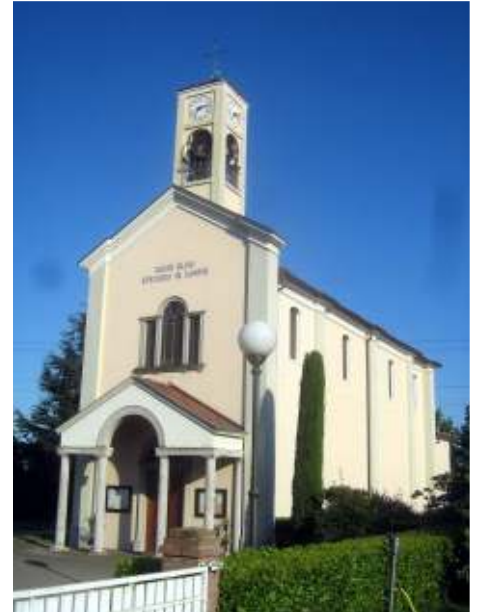
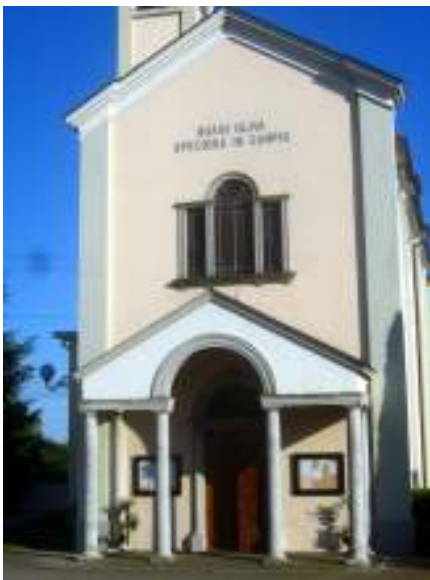
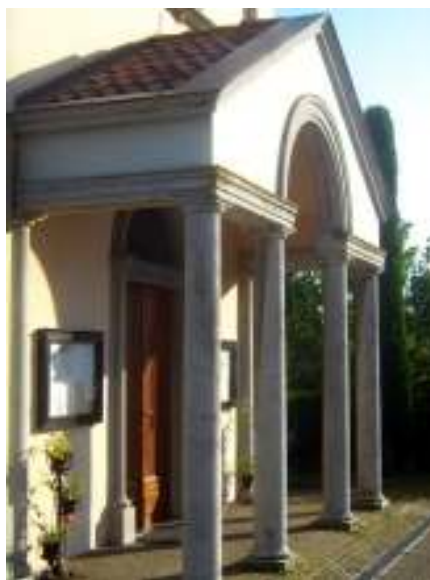
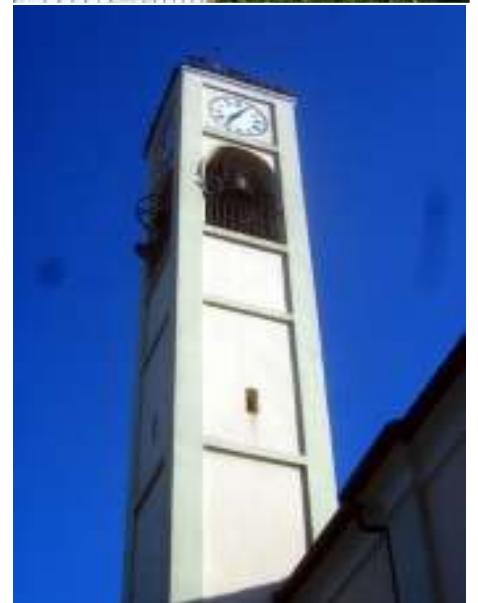
Scheda n° 10

La chiesa in esame rappresentò storicamente l'edificio religioso di riferimento per l'antico insediamento di frazione Petiva, per lungo tempo dotata di caratteristiche di autonomia sotto il profilo della sussistenza. L'edificio è stato ristrutturato e modificato in modo sostanziale dal 1948-1951, con ampliamento e rifacimento della facciata: la piccola chiesa originaria includeva un pilone con l'immagine della Madonna. In relazione alla sua fondazione, si ipotizza che essa sia relativa all'anno 1744, anche se non sappiamo con esattezza quanto remota sia la presenza in questo luogo di un manufatto religioso. Il complesso fu comunque oggetto di un generale intervento di rifacimento alla metà del secolo XX. L'attuale edificio sacro presenta un impianto planimetrico ad aula unica. Risulta caratterizzato da un protiro tetrastilo antistante con copertura a doppio spiovente. Il protiro con schema a serliana presenta un arco centrale e due sistemi trabeati laterali, che poggiano su quattro colonne lapidee in stile dorico. La superficie di finitura esterna (recentemente ripristinata) è costituita da uno strato di intonaco di tonalità rosata con zoccolo basamentale continuo di tonalità contrastante. In corrispondenza dei lati esterni sono presenti alte aperture finestrate. Il fronte presenta un ingresso con serramento ligneo a doppio battente. In corrispondenza della facciata, al di sopra della finestra che riprende il motivo a serliana del portico, è presente l'iscrizione "QUASI OLIVA / SPECIOSA IN CAMPIS". Il portale ad arco, invece, reca una incisione sull'architrave: "SS NOMINI MARIAE". L'interno è ad aula unica, con campate voltate a crociera ed arconi trasversali. Le finiture superficiali degli interni sono ad intonaco di tonalità giallo paglierino per quanto attiene ai sistemi voltati, con elementi strutturali (archi, cornice trabeata continua in corrispondenza della linea di imposta) di tonalità contrastante (rosa antico). Presente all'interno un altare in marmi policromi con pala d'altare raffigurante una Madonna del Latte in stato conservativo sostanzialmente non compromesso, e che meriterebbe la realizzazione di interventi di valorizzazione. La torre campanaria, parzialmente interna all'aula, evidentemente oggetto di restauro in tempi non remoti, evidenzia comunque una suddivisione in registri sovrapposti. La cella campanaria presenta monofore ed è sormontata da un orologio meccanico (di tipo moderno), con numerazione romana di colore nero su fondo bianco e lancette in metallo. La copertura a padiglione ha manto in coppi con soprastante artistica croce metallica. In corrispondenza di molti elementi in pietra (finestra a serliana, cornice lapidea posta al di sopra delle colonne del protiro tetrastilo, colonne frontali in pietra) è riscontrabile la presenza di macchie e di efflorescenze, conseguenti con grande probabilità all'esposizione degli elementi agli agenti endogeni ed all'azione delle acque meteoriche. Opportuna la pulizia degli elementi in pietra condotta con mezzi e strumentazioni idonee. Evidenziamo l'avanzata aggressione di piante infestanti e di muschi anche dell'area del sagrato. Si consiglia un monitoraggio ad intervalli costanti dello stato conservativo del bene con eventuali interventi di consolidamento di elementi decorativi in aggetto.
